Bouwhistorische Verkenning Anthoniushoeve te  
Duivendrecht

Den Haag, 23 mei 2013

## Inleiding

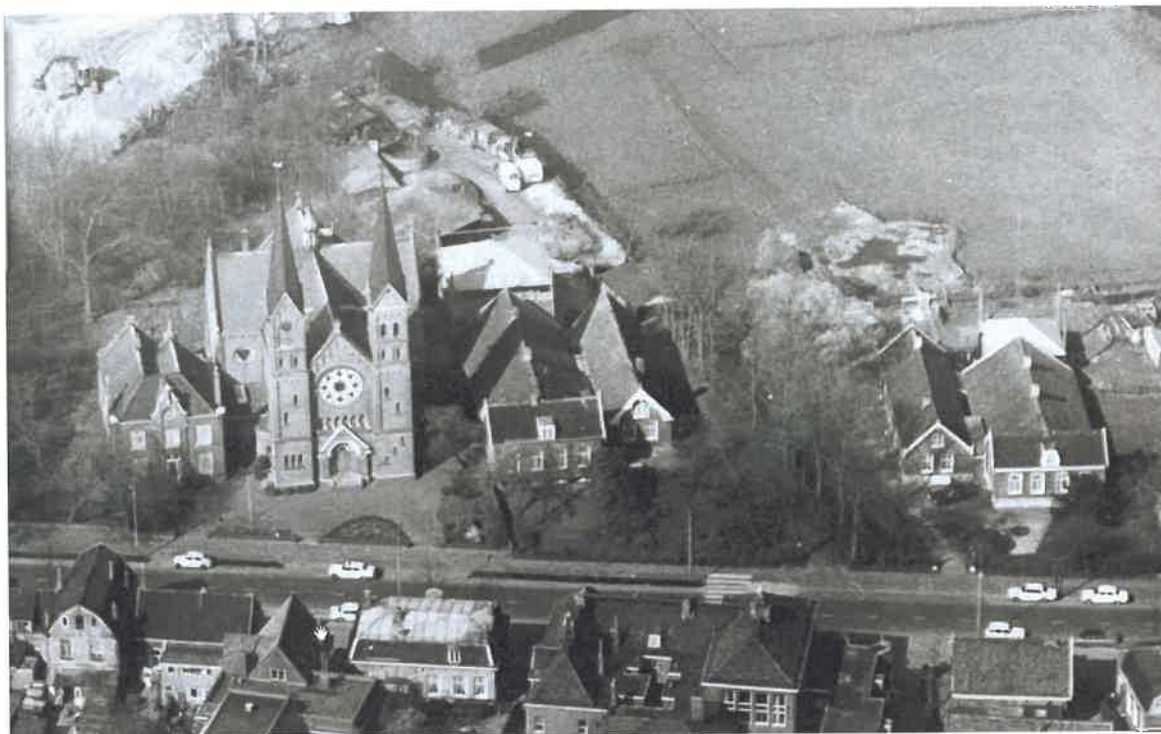
Detail van een luchtfoto eind jaren '70. Direct rechts naast de St. Urbanuskerk de Anthoniushoeve met daar weer naast de Sophiahoeve. De gespiegelde opzet van de beide boerderijen is duidelijk zichtbaar. Links naast de kerk ligt de pastorie.  
Bron: GAA

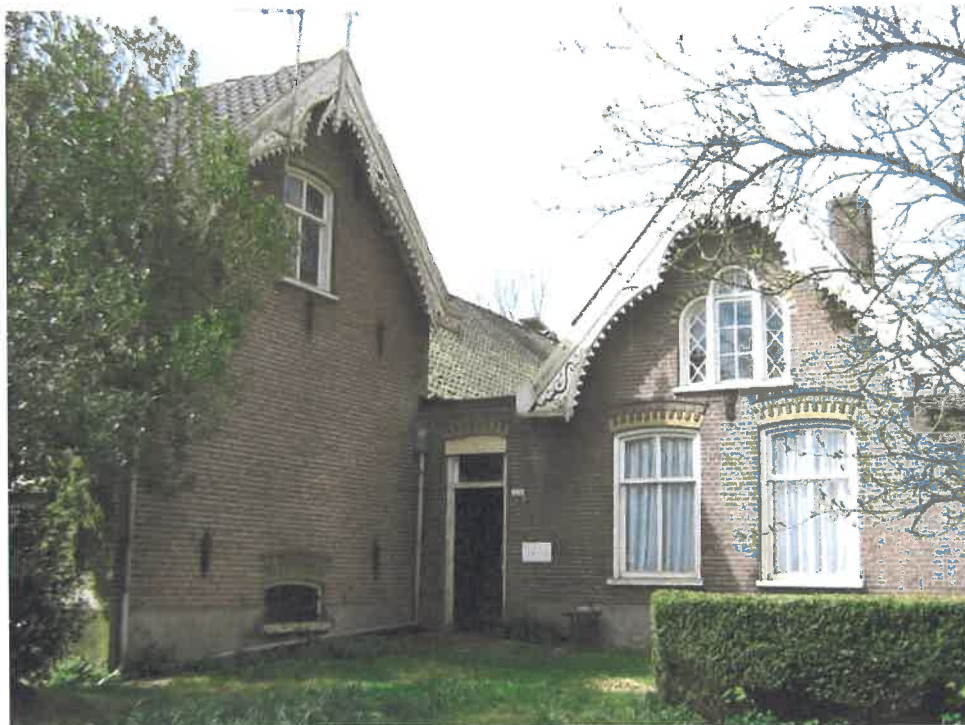
De Anthoniushoeve met rechts het zomerhuis en links de zijgevel van het woonhuis

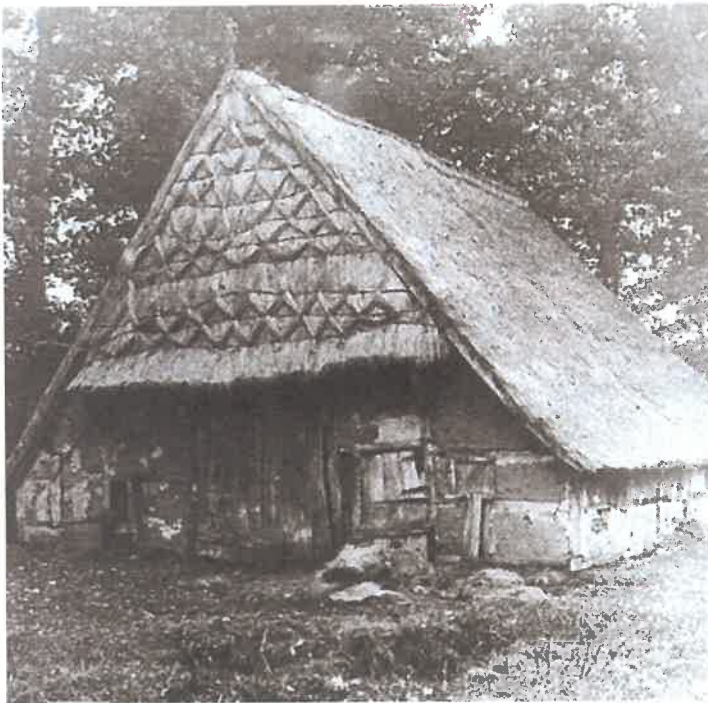
Voorbeeld van een Los Hoes in Twente; deze werd in 1916 'verplaatst' naar het Openluchtmuseum in Arnhem waar het in 1919 afbrandde.  
Bron: Het boerderijenboek. Zwolle 2003

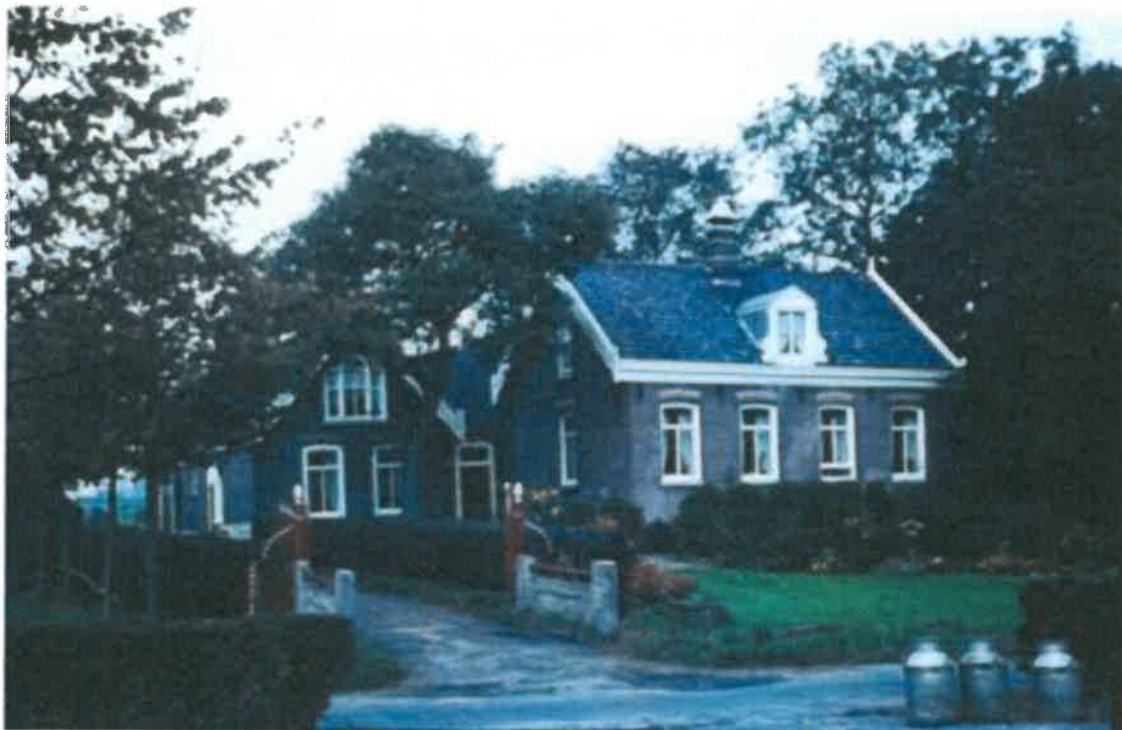
De opzet van een T-boerderij met een terugliggend zomerhuis met een topgevel, verbonden door een tussenlid is in de regio Amstelland een veelvoorkomend type. Hierboven de eveneens in Duivendrecht gelegen boerderij Zeldenrust een jaar voor de afbraak in 1967. De negentiende-eeuwse boerderij heeft een zelfde opzet als de Anthoniushoeve. Bron: Historische boerderijen in Duivendrecht

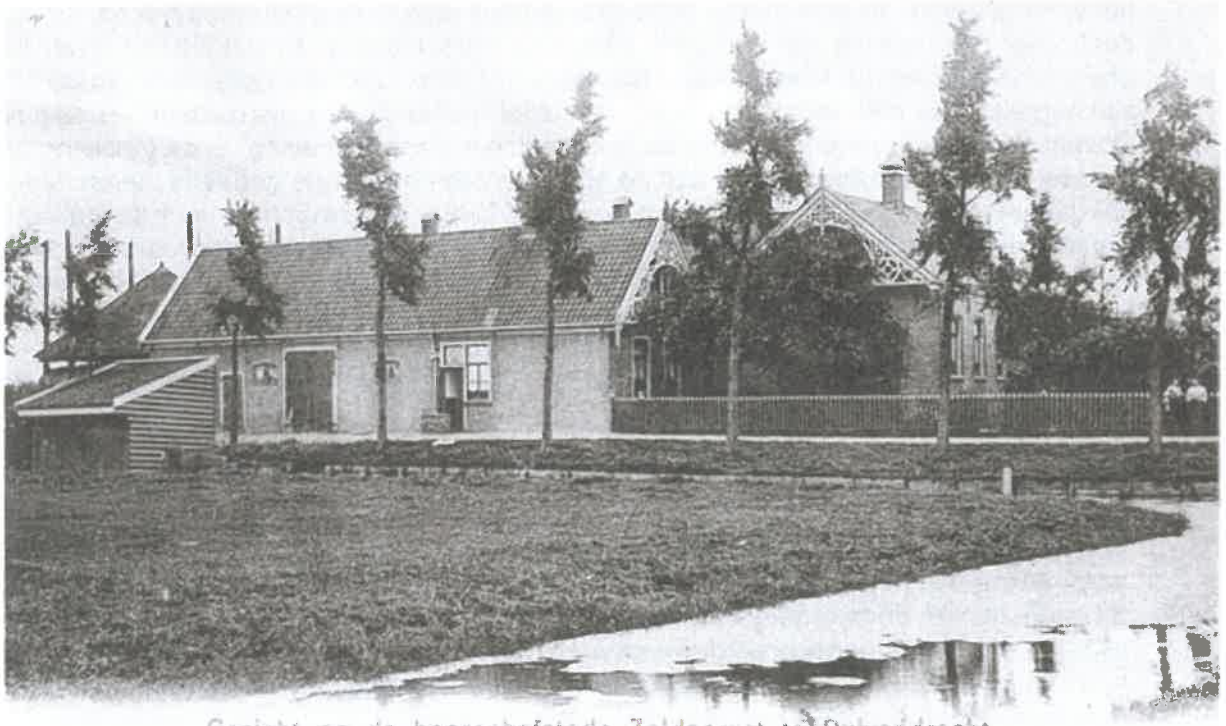
Gezicht op de boerenhofstede Zeldenrust te Duivendrecht

Boerderij Zeldenrust (zie vorige afbeelding) in 1935, hier nog met rijkere windveren. Naast de opzet had de boerderij duidelijke vormovereenkomsten met de Anthoniushoeve zoals de gedecoreerde windveren en het engelenraam. Bron: Museum Ouderamstel

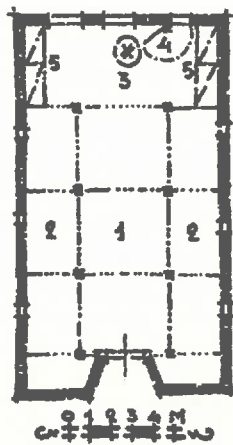
Fig. 5. Los hoës

- |                |             |

| 1 halle | 4 wendezule |
| 2 stallen | 5 bedsteden |
| 3 woongedeelte | |

Schematische ontwikkeling van het hallehuistype. Bron: P.J. 't Hooft, 'Nederlandsche Boerderijen', *Heemschut-Serie*, 'deel 9, Amsterdam, 1941.

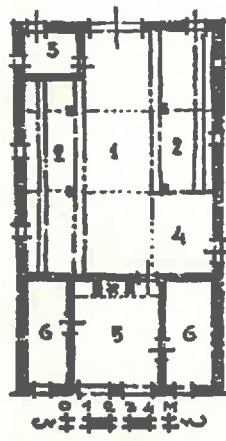
Fig. 6. Saksische boerderij

- |               |                      |

| 1 deel | 4 spoelplaats (geut) |
| 2 veestal | 5 woonkeuken |
| 3 paardenstal | 6 slaapkamer |

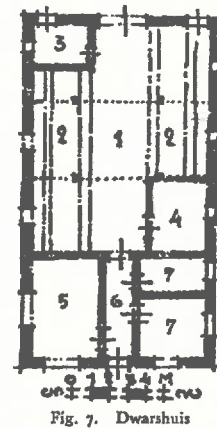
Fig. 7. Dwarshuis

- |               |              |

| 1 deel | 5 woonkeuken |
| 2 veestal | 6 gang |
| 3 paardenstal | 7 slaapkamer |
| 4 geut | |

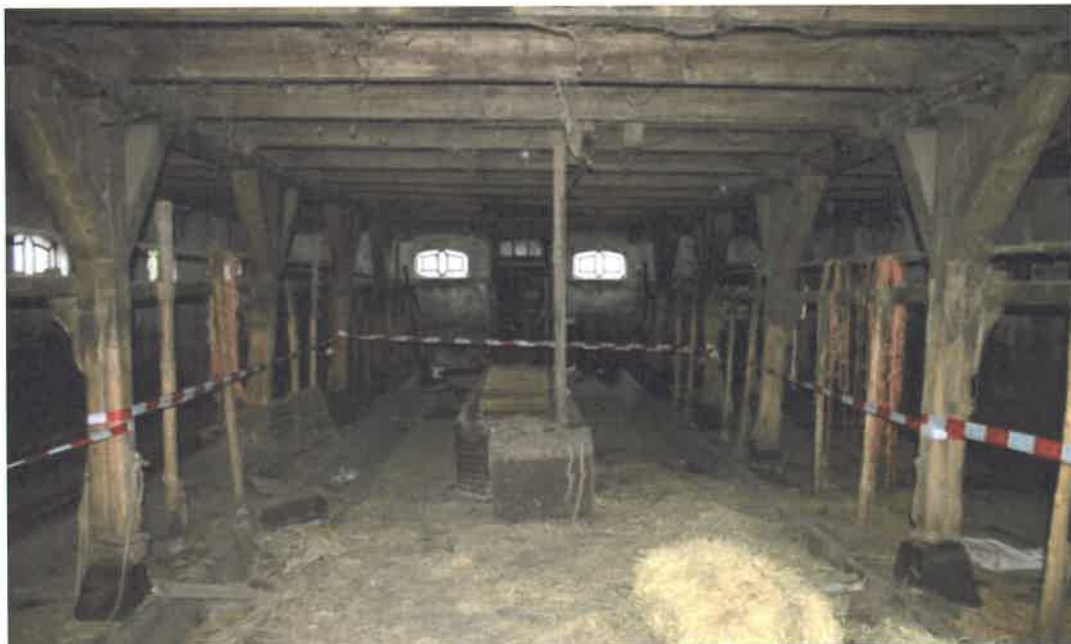
Het bedrijfsgedeelte van de Anthoniushoeve met de voerdeel in het midden en de stallen aan weerszijden. Goed te zien zijn de voederbakken en de koestaken waaraan het vee was vastgebonden.

Het bedrijfsgedeelte van de Anthoniushoeve is typisch voor een hallehuis van het voerdeeltype samengesteld uit drie elementen, te weten de stal, de tasruimte (boven de stal) en een smallere werkruimte (deel). De verwerking van producten, zoals kaas en boter vond meestal plaats in het woongedeelte. Onder de opkamers van de Anthoniushoeve was dan ook een grote kaaskelder ingericht met kelderramen en –luiken. De werkruimte van de Anthoniushoeve is die van het type langdeel, met een toegangsdeur in de achtergevel. Vanuit deze centrale werkruimte werd het vee in de zijbeuken gevoerd. De stal was een zogenaamde 'grupstal' waarbij het vee vastgebonden aan elkaar stond terwijl achter hen, langs de gevels, een mestgoot ('grup') was aangelegd waar de mest en urine werd opgevangen en kon worden weggevoerd. Kenmerkend zijn dan ook de twee, tegen beide bouwmuren geplaatste deuren in de achtergevel van de stal van waaruit de mest naar buiten kon worden gevoerd.

De veestal met aan weerszijden de groepen en de voergoten is nog intact. Ook zijn de koestaken aan de horizontale stalliggerdragers nog aanwezig. Centraal in de stalruimte bevindt zich een gemetselde voerbak met halfronde uiteinden.

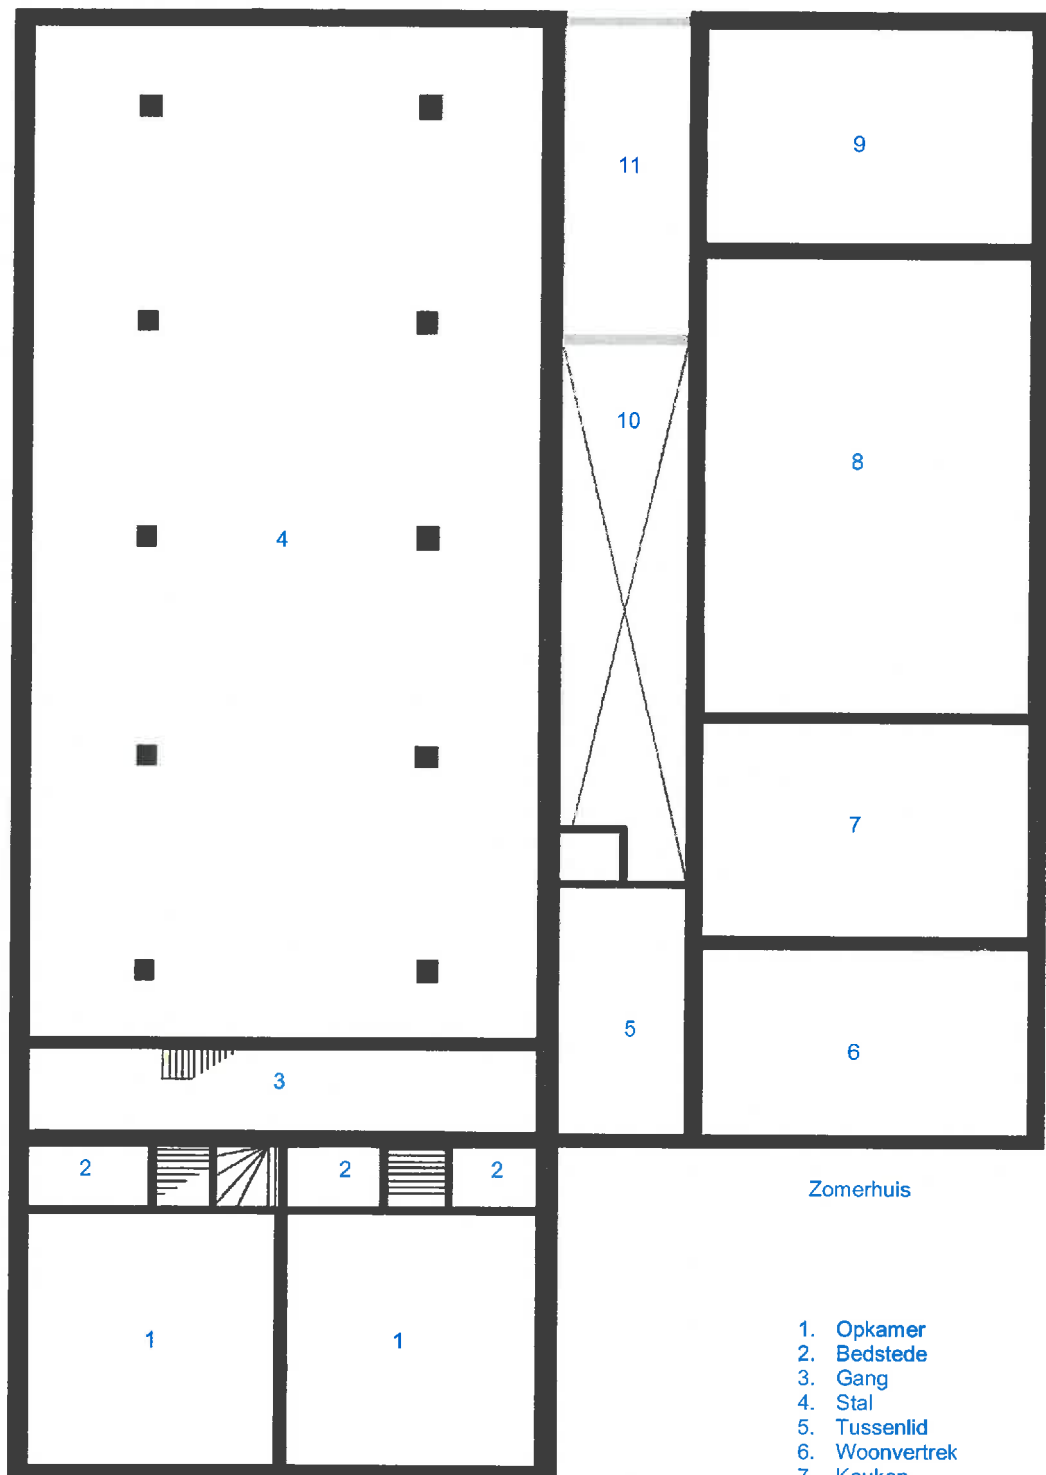
## Schematische Plattegrond

Woonhuis met bedrijfsdeel

Zomerhuis

1. Opkamer
2. Bedstede
3. Gang
4. Stal
5. Tussenlid
6. Woonvertrek
7. Keuken
8. Wagenstalling
9. Paardenstal
10. Patio
11. Melktank (latere toevoeging)

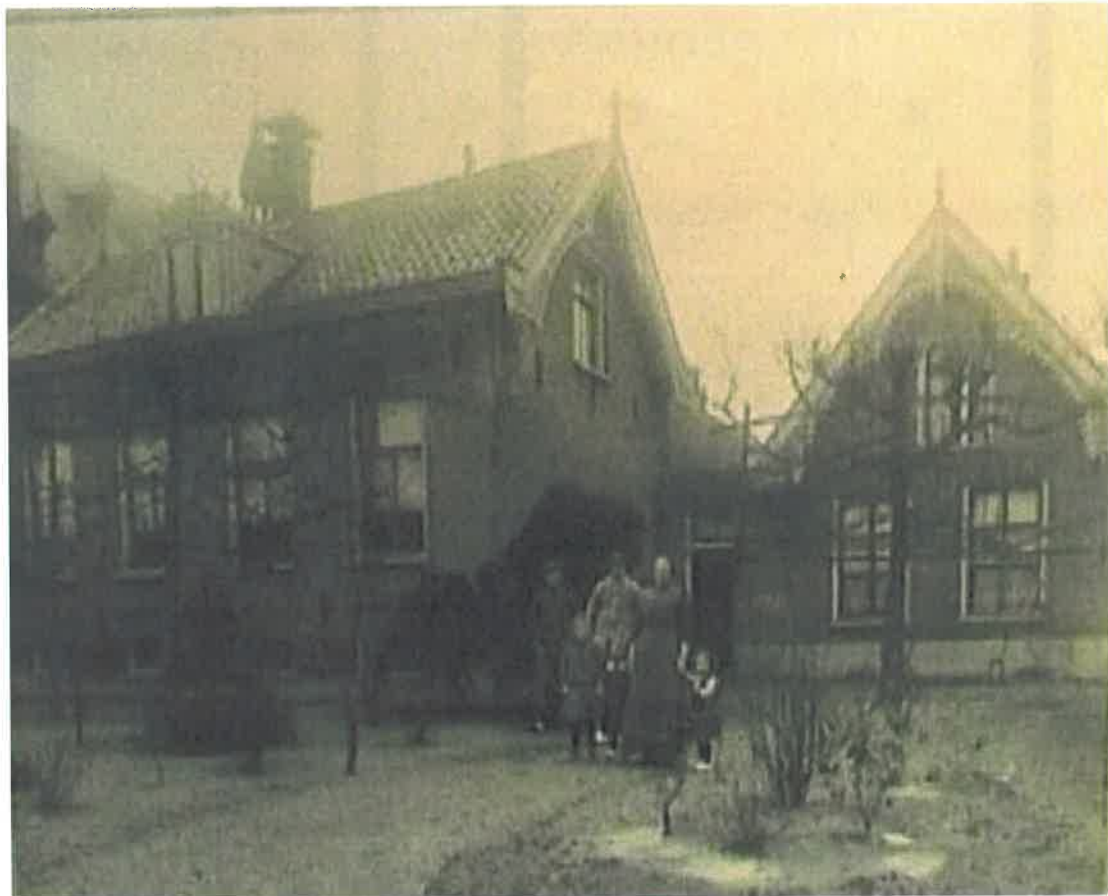
De Anthoniushoeve nog met kuif op de dakkapel en zesroeden vensters. Bron: Stichting Oud-Duivendrecht.

De gehele boerderij is opgetrokken in rode baksteen in staand verband met een gecementeerde plint. Opvallend zijn de sierankers en uitgemetselde segmentbogen boven de ramen die zijn opgebouwd uit gele en rode bakstenen. Ook de gemetselde lijst onder de goot bevat een combinatie van gele en rode bakstenen met een gele gemetselde waterlijst. Het dak van het woonhuis loopt evenwijdig aan de straat. Het iets lagere dak van het bedrijfsdeel sluit hier loodrecht op aan. Het dak van het zomerhuis is een zadeldak die loodrecht op de straat is gesitueerd. Alle daken zijn gedekt met gesmoorde oud-Hollandse pannen met daaronder een spreilaag van riet. Een uitzondering hierop is het dakvlak van het woonhuis aan de straatzijde die voorzien is van gesmoorde Tuiles du Nord en dakbeschoot. Centraal in dit dak is een dakkapel aangebracht. Oorspronkelijk was deze uitgerust met een gedecoreerde kuif en een segmentboog aan de bovenzijde. De huidige dakkapel heeft echter een rechte lijst.

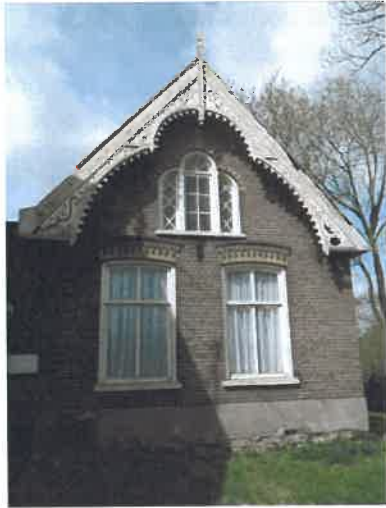
Voorgevel zomerhuis.

Een bijzondere karakteristiek zijn de rijk gedecoreerde windveren met makelaars van de twee topgevels van het woonhuis en de straatgevel van het zomerhuis.

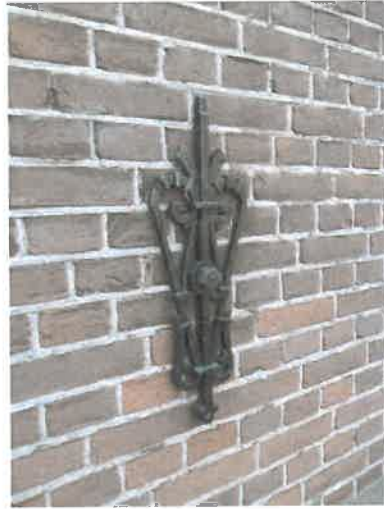
Sieranker

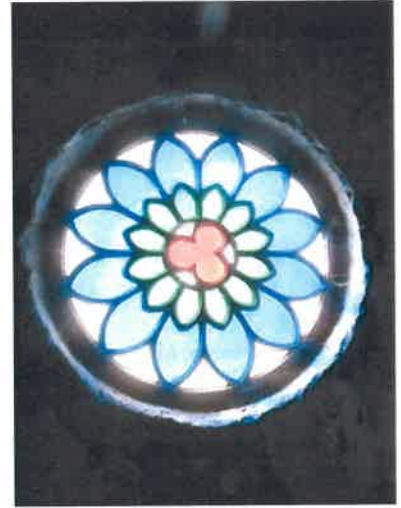
Venster in zijgevel met driepas

Een bijzonder element is het grote ronde venster van de gang aan de kerkzijde met een driepas en gekleurd glas. Opmerkelijk is dat de driepas scheef zit. Daarnaast is de ronde rollaag rondom onregelmatig gemetseld. Mogelijk betreft het een kerkraam dat is hergebruikt maar dit is echter niet vastgesteld.

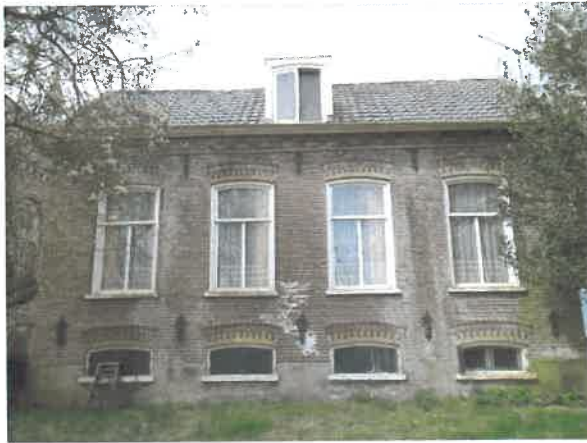
Voorgevel woonhuis.

Het woonhuis bevat schuiframen in de vorm van T-vensters. In alle gevels van het woonhuis is het souterrain voorzien van vensters met diefijzers en vlakke houten dubbele luiken aan de buitenzijde. Het zomerhuis is uitgerust met vierruits schuifvensters; oorspronkelijk waren dit zesruits vensters. Opvallend is het engelenraam op de zolderverdieping van het zomerhuis met een ruitvormige roedeverdeling in het zijlicht. Alle houten ramen bevatten houten lekdorpels.

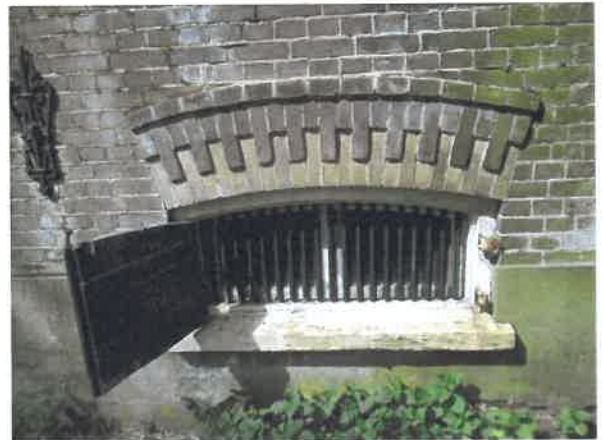
Souterrainraam

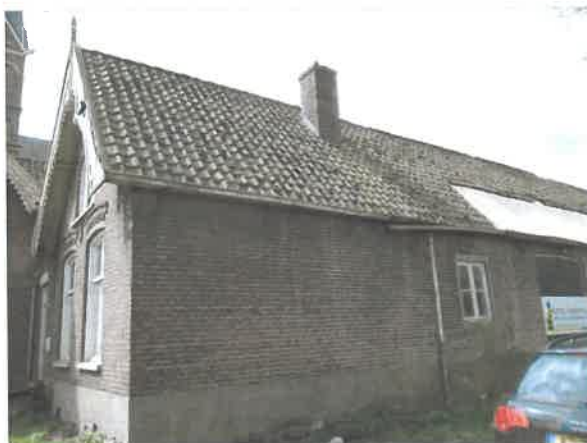
Zijgevel zomerhuis.

De zijgevels van zowel de stal als van het zomerhuis bevatten ijzeren stalramen met een gecementeerde lekdorpel. Het raam in de zijgevel van het zomerhuis ter hoogte van de keuken is niet oorspronkelijk maar later aangebracht. De wagenstalling is in dezelfde gevel voorzien van een dubbele opgeklapte deur die ooit is vernieuwd.

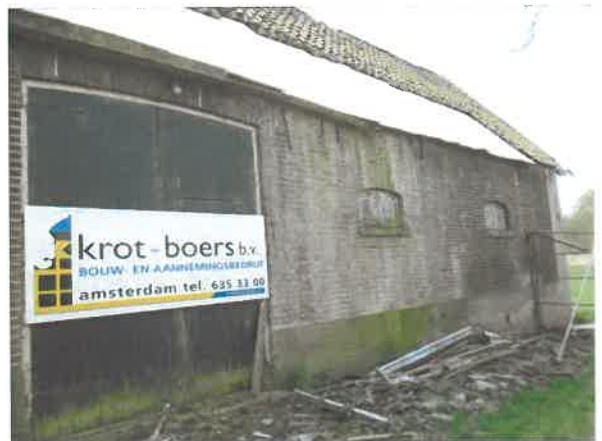
Zijgevel zomerhuis met toegang wagenstalling

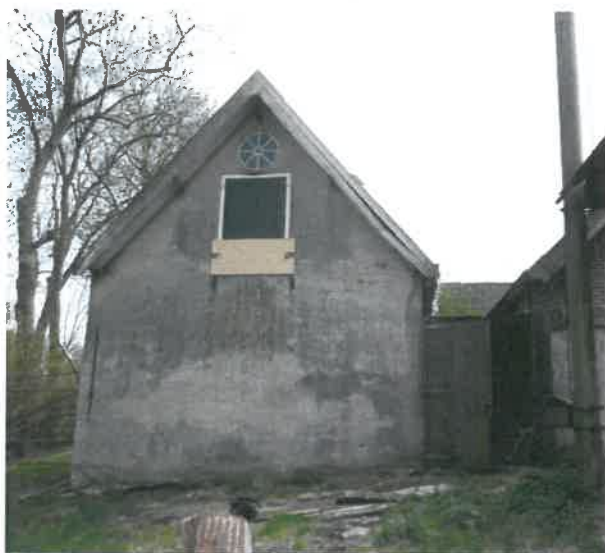
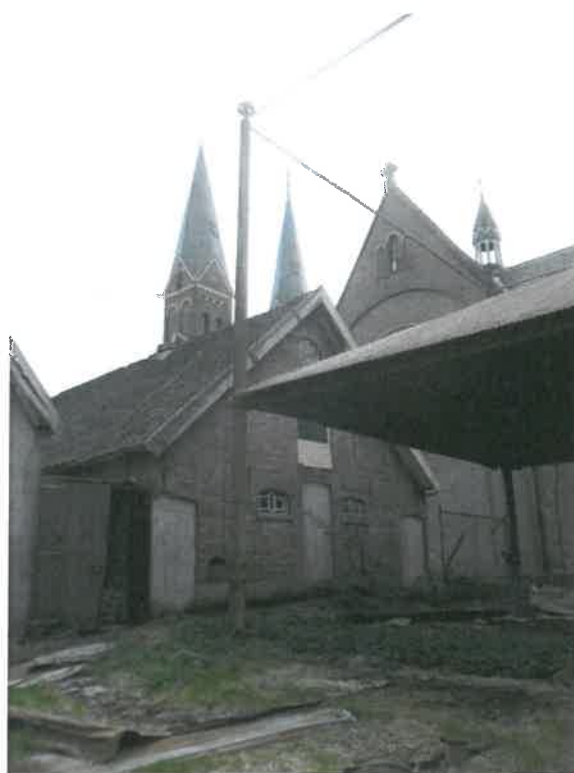
Boven: Achtergevel zomerhuis.

Rechts: achtergevel bedrijfsgebouwe met op de voorgrond de hooiberg

De achtergevel van de stal bevat een centraal geplaatste deur met een drieruits bovenlicht en twee, eveneens met bovenlichten uitgevoerde mestdeuren vlak bij de hoek ten behoeve van de grup. Bij de hooizolder is de gevel voorzien van eenvoudige opgeklapte luiken. Hierboven is een rond venster met spaken aangebracht. De achtergevel van het zomerhuis is van een cementpleisterlaag voorzien en op de begane grond blind. Op de verdieping is de gevel voorzien van eveneens eenvoudige opgeklapte luiken met daarboven een rond venster met spaken. Beide achtergevels gevel bevatten eenvoudige ongedecoreerde windveren.

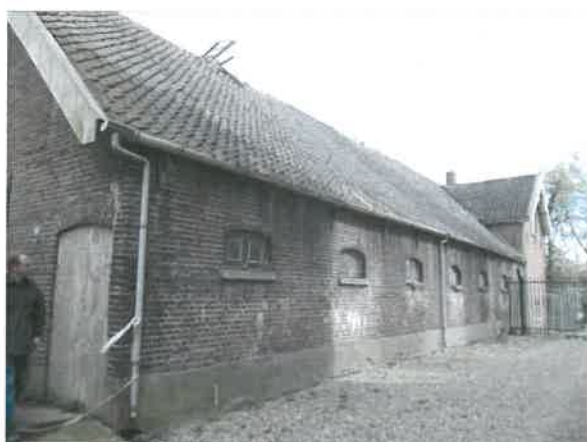
Zijgevel bedrijfsgebouwe.

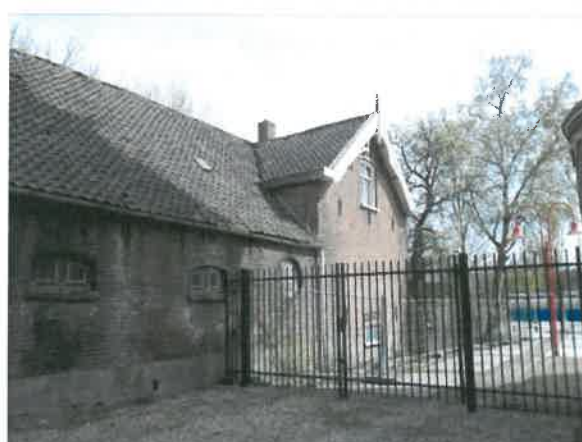
Zijgevel bedrijfsgebouwe en woonhuis.

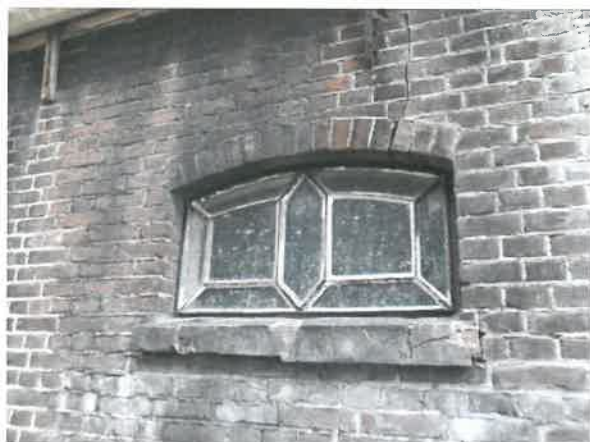
Stalraam.

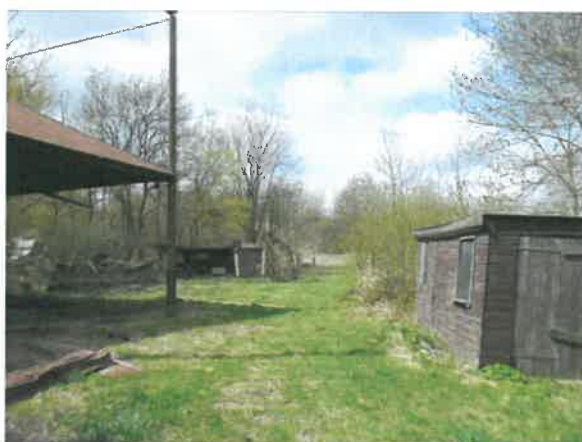
Achterterrein met links op de voorgrond de hooiberg.

In de redengevende omschrijving (zie bijlage) worden de hooiberg en een schuur op het achterterrein genoemd die daarmee tevens van rijksweg zijn beschermd. Deze schuur die uitgerust was met een zadeldak met pannen en gevels opgebouwd uit horizontale houten delen, is inmiddels volledig ingestort en kan als verloren worden beschouwd. De hooiberg direct achter de boerderij bestaat uit vier betonnen pijlers met een piramidevormig metalen golfplattendak. Een aantal bronnen geven aan dat de huidige vierroeden hooiberg een zesroeden houten hooiberg heeft vervangen. De zesroedenberg wordt nog genoemd in een rapport van de Stichting Historische Boerderij Onderzoek (SHBO) uit 1998. Het rapport geeft aan dat de houten hooiberg verplaatst is en dat de roeden zijn afgezaagd. Afgaande op oude foto's waarop de hooiberg net als nu direct achter de boerderij staat en vier roeden lijkt te bevatten in plaats van zes, lijkt deze constatering echter onwaarschijnlijk. Mogelijk is er bij het opstellen van het rapport een vergissing gemaakt. Vanaf de jaren '30 van de vorige eeuw werden betonnen roeden toegepast. De huidige hooiberg is, gezien de staalconstructie van het dak vermoedelijk na WOII aangebracht.

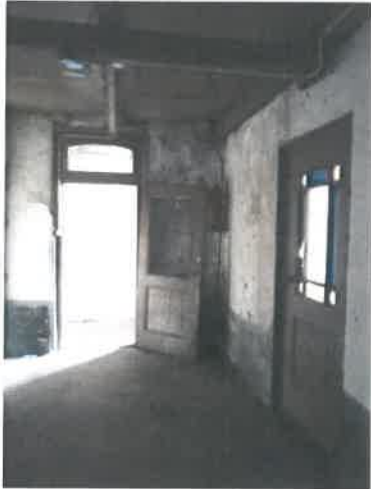
De gang met de doorgang naar het tussenlid, links de deur naar een opkamer.

Het tussenlid sluit aan op de gang van het woonhuis en de keuken van het zomerhuis. De dakconstructie wordt gevormd door een eenvoudige houten balklaag. Aan de achterzijde van het ondiepe tussenlid bevindt zich een toiletuitbouw en een uitgang naar de ruimte tussen de stal en het zomerhuis<sup>5</sup>.

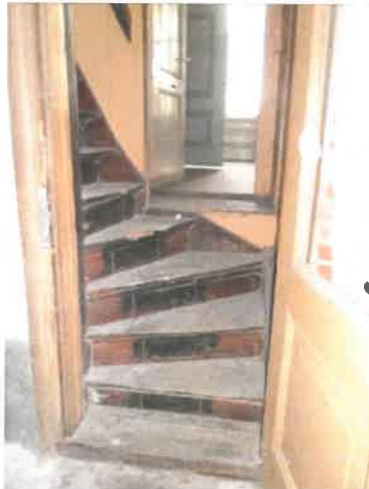
Opgang naar de zuidelijke opkamer met een trap naar de zolder die voorzien is van een geschilderde loper.

De gang verschaft tevens toegang tot de twee opkamers. Achter de gangdeuren zijn trappen aangebracht naar beide kamers met aan de bovenzijde opnieuw een deur. Bij de zuidelijke opkamer is de trap gekoppeld aan de trap naar de zolderverdieping. Deze trap is voorzien van een geschilderde loper. De gangdeur van de noordelijke kamer is nog voorzien van gekleurd glas, al is een deel kapot. Bij de zuidelijke gangdeur is dit glas verdwenen.

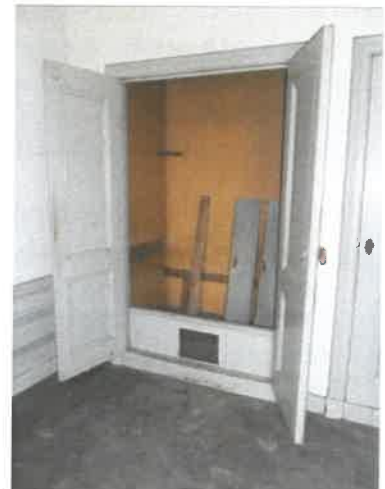
Bestede in de zuidelijke opkamer.

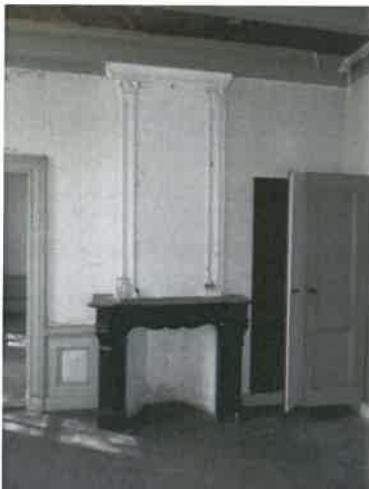
De schouw in de noordelijke opkamer.

De opkamers hebben de oorspronkelijke lambrisering en bijpassende houten schuifluiken voor de ramen. De noordelijke kamer is uitgerust met een zwarte natuurstenen schouw met een gepleisterde en van pilasters voorziene boezem. Rechts naast de schouw is een wandkast die later is aangebracht, gesitueerd. De kamer heeft een balkenplafond en twee bedsteden. Eén van de bedsteden is nog intact, de andere is getransformeerd tot een kast. De andere opkamer heeft eveneens nog een bedstede en een kast boven de trap naar het souterrain. De ruimte is uitgerust met een niet oorspronkelijk boardplafond.

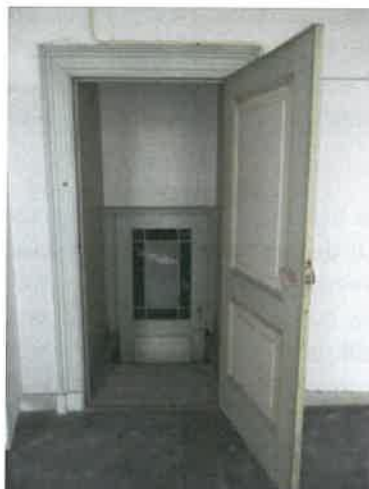
Doorgang van de noordelijke opkamer naar de gang.

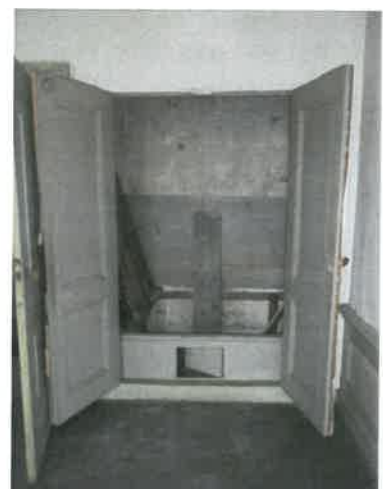
Bedstede in de noordelijke opkamer.

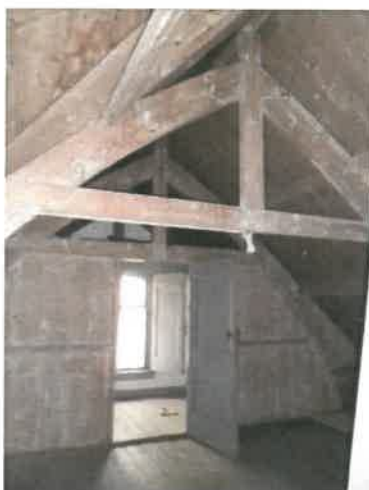
De zolder van het woonhuis met Philbertspanten .

De dakconstructie van het woonhuis bestaat uit Philibertspanten, een voor boerderijen niet veelvoorkomende constructie. Aan de noordzijde is een zolderkamertje gesitueerd die uitgerust is met een eenvoudige houten wand, een bedstede, een ingebouwde kast en een plafond met kraaldelen. De zolderramen zijn aan de binnenzijde voorzien van dubbele luiken. De dakkapel is vanaf de binnenzijde (tijdelijk) dicht getimmerd en niet te zien.

Ook op de zolderverdieping zijn de, weliswaar eenvoudiger, bedsteden nog intact. Een fraai onderdeel zijn de Philibertspanten van de zolderverdieping van het woonhuis; een dakconstructie die niet veel voorkomt bij boerderijen en de aandacht voor detail bij de bouw van de boerderij onderstreept.

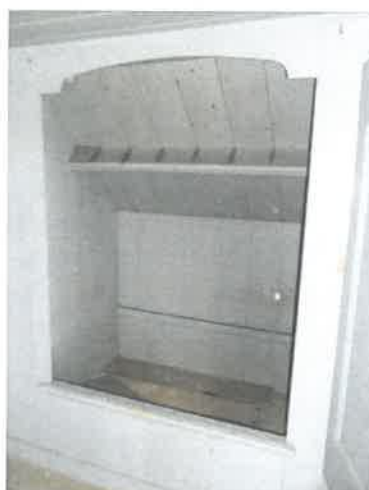
Bedstede op de zolder van het woonhuis.

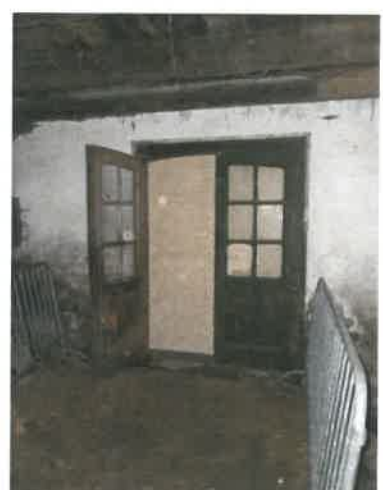
De staldeuren tussen de gang en het bedrijfsdeel.

Op de begane grond is centraal in de gangwand een dubbele deur onder een segmentboog gesitueerd die toegang geeft tot de stal. Opmerkelijk is de breedte van de deuren en de invulling met zesruits vensters zodat de stal duidelijk te zien is vanuit de gang. Eveneens in de gangwand, tegen de bouwmuren, zijn de 'mestdeuren' naar de grup geplaatst.

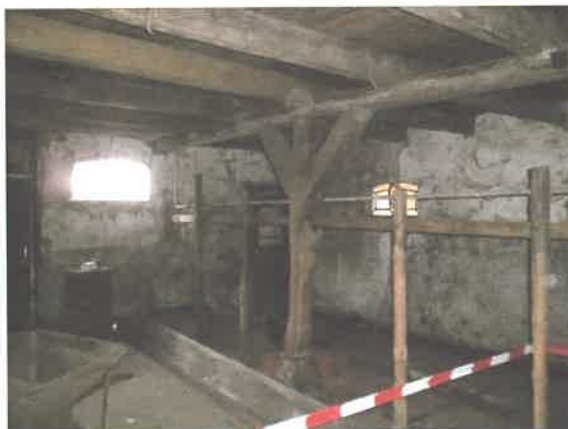
Standvink in de grupstal.

De driebeukige stal bevat twee rijen zware grenen standvinken die de onderslagbalken ondersteunen. De balklaag van de zoldervloer rust op deze twee onderslagbalken en ligt op in de zijgevels. De onderslagbalken lopen door tot in de hal bij het woonhuis.

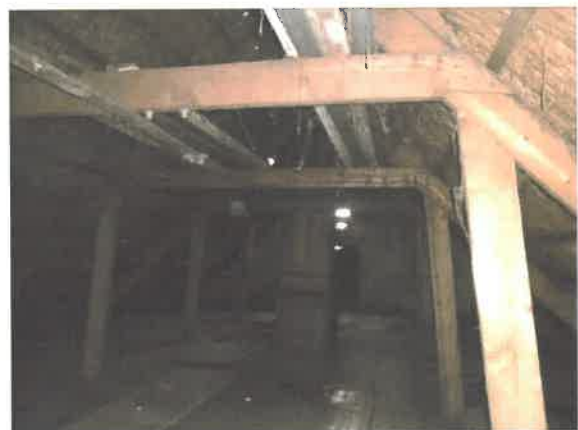
Hooizolder met A-spanten die voorzien zijn van standzonen.

De dakconstructie van de hooizolder is voorzien van eenvoudige A-spanten met standzonen rustend op de onderslagbalken van de verdiepingsvloer ter hoogte van de standvinken. De zolderverdieping is nog voorzien van twee houten beluchtingskanalen. Deze verkeren echter in een deplorabele staat bovendien zijn de bijbehorende ventilatiekappen ingestort.

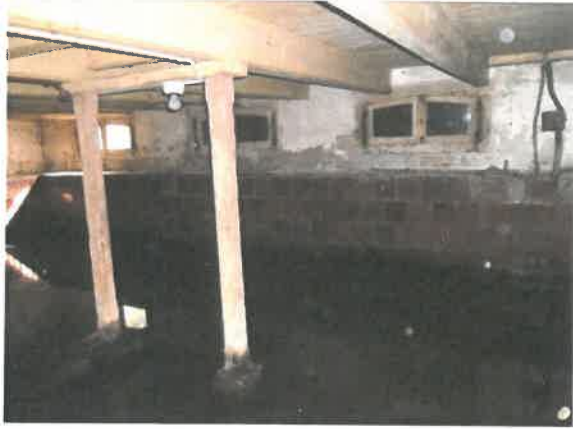
Souterrain.

Het souterrain is vanuit de gang te bereiken via een gemetselde trap achter de toegangsdeur. De vloer en de opstaande randen van de kelderbak zijn bekleed met rode plavuizen.

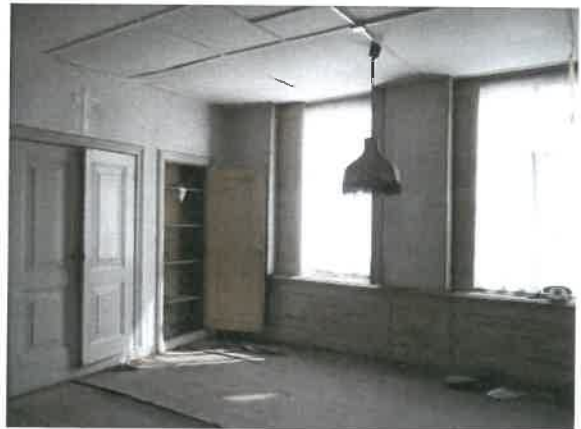
Woonvertrek zomerhuis.

Het woonvertrek van het zomerhuis bevat een lambrisering vergelijkbaar met de opkamers van het woonhuis, houten schuifluiken voor de ramen en een oorspronkelijke kastenwand. De toegangsdeur vanuit de keuken sluit aan bij het interieur. Het boardplafond daarentegen is niet oorspronkelijk. Of er zich nog een oude balklaag boven bevindt is onbekend.

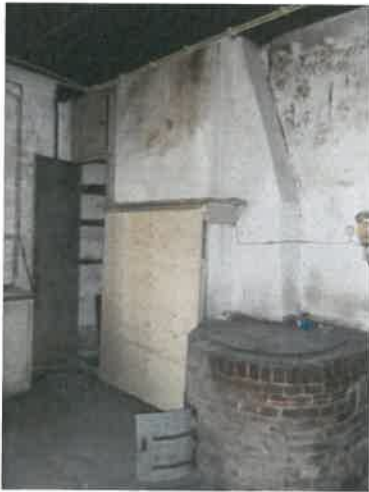
De keuken met de schouw en het gemetselde waterfornuis.

De keuken bevat een half rond gemetselde waterfornuis. De deksel van het fornuis ontbreekt. Naast het fornuis is een schouw en een wandkast gesitueerd. In de ruimte bevindt zich nog een niet-oorspronkelijk en later weer aangepast keukenblok met een granito aanrecht. De houten wand tussen de keuken en de wagenstalling is eveneens niet oorspronkelijk maar later ingebracht. Onduidelijk is of de wand op de oorspronkelijke scheiding tussen keuken en wagenstalling staat. Zo loopt de cementvloer van de keuken onder de wand door tot ca. een halve meter in de stalling waar verder een klinkervloer is aangebracht. De cementvloer is echter vermoedelijk later aangebracht.

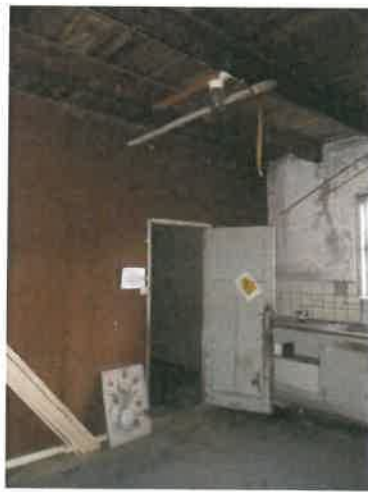
Keuken gezien in de richting van de doorgang naar de wagenstalling.

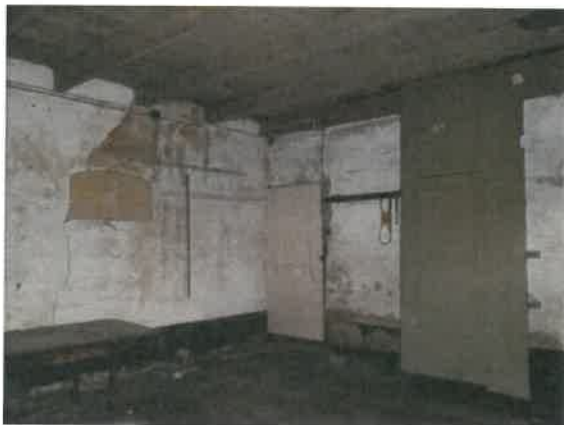
Wagenstalling.

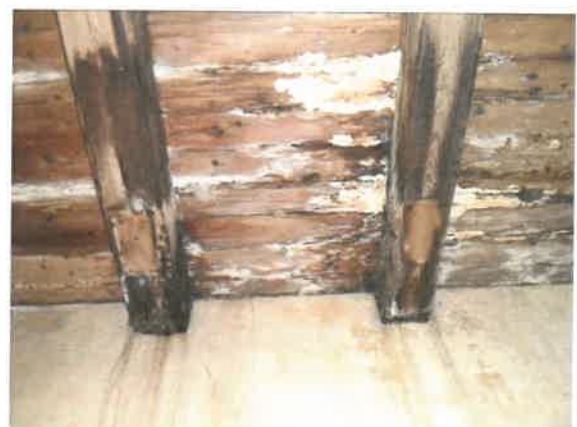
Twee hergebruikte balken met nog de sporen van de korbelen.

Het grootste gedeelte van de balklaag van de zoldervloer van het zomerhuis is vervangen door nieuwe vuren balken. Of de oorspronkelijke balklaag bij het woonvertrek eveneens is vervangen, is door het aanwezige boardplafond niet bekend. De balklaag boven de paardenstal en de laatste drie balken van het de wagenstalling zijn hergebruikte oudere grenen balken. Gezien de balkvorm en aanwezige sporen (bij de oplegging van de balken zijn de sporen zichtbaar van de dichtgezette penverbinding waar korbelen op aansloten) zijn de balken vermoedelijk achttiende- of mogelijk zeventiende-eeuws. Of de hergebruikte balken met de bouw van het zomerhuis of later zijn ingebracht is niet te herleiden. De oudere houten balken liggen overigens deels op in de nieuwe buitenmuur bij de hoek van de stal, hier kunnen echter geen conclusies aan worden verbonden.

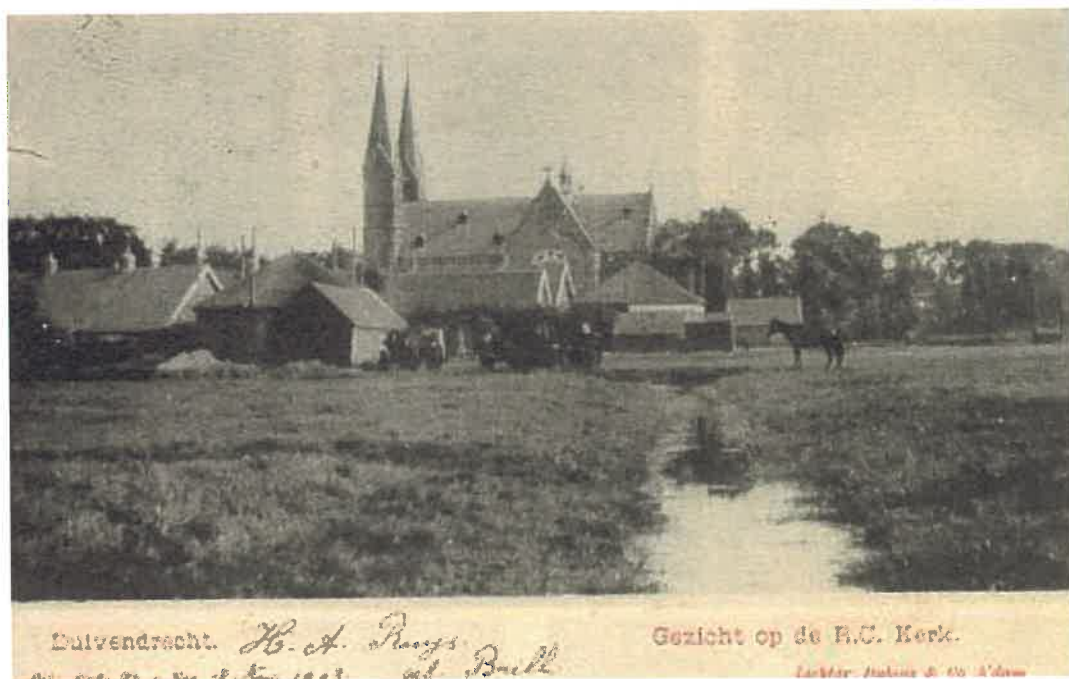
Zicht op de achterzijde van de Anthoniushoeve met direct daar achter de hooiberg. Bron: Stichting Oud-Duivendrecht

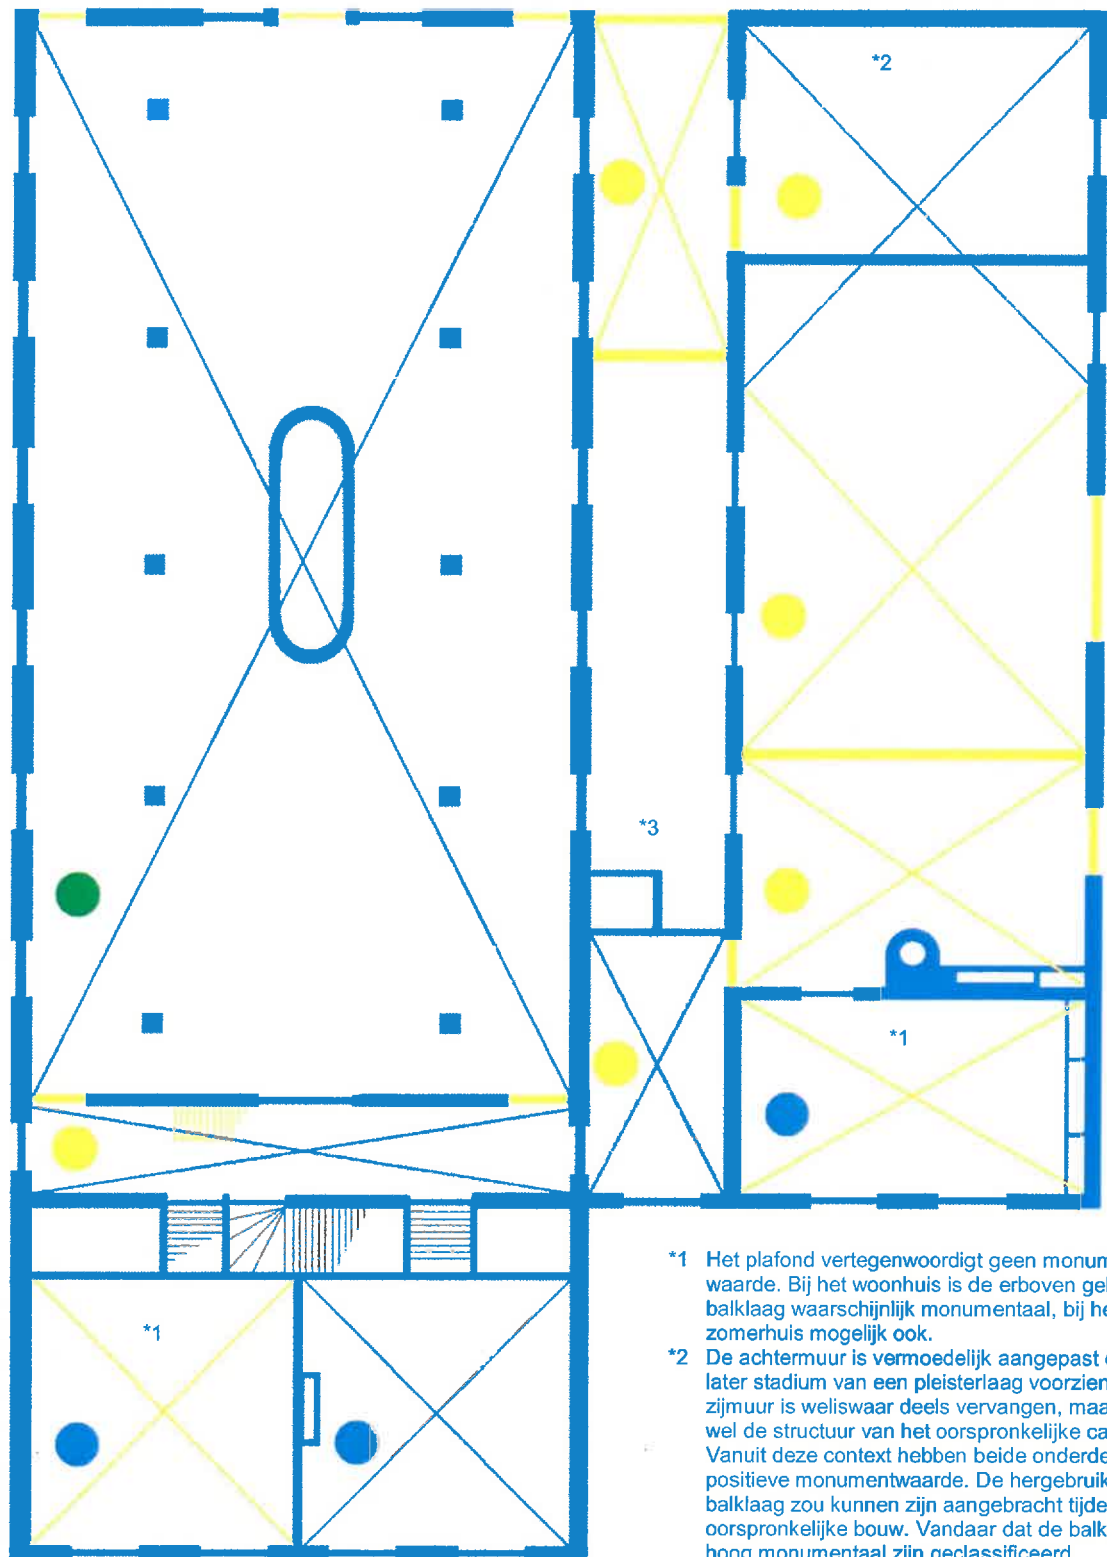
## Waardekaart begane grond

- \*1 Het plafond vertegenwoordigt geen monumentale waarde. Bij het woonhuis is de erboven gelegen balklaag waarschijnlijk monumentaal, bij het zomerhuis mogelijk ook.
- \*2 De achtermuur is vermoedelijk aangepast en in een later stadium van een pleisterlaag voorzien. De zijmuur is weliswaar deels vervangen, maar volgt wel de structuur van het oorspronkelijke casco. Vanuit deze context hebben beide onderdelen een positieve monumentwaarde. De hergebruikte balklaag zou kunnen zijn aangebracht tijdens de oorspronkelijke bouw. Vandaar dat de balken als hoog monumentaal zijn geclassificeerd.
- \*3 Door een beschermende aftimmering was het niet mogelijk de achtergevel met toilet op te nemen. De wand is van belang voor de structuur van de boerderij, de intrinsieke waarde zal echter beperkt zijn.

De boerderij verkeert in een matige tot slechte staat. Sommige onderdelen zijn onherstelbaar aangetast en niet redelijkerwijs te repareren. In de waardekaart zijn echter alleen de monumentwaarden geduid en niet de technische staat. De technische staat doet immers in basis geen afbreuk aan de monumentale waarde en de betekenis van een element voor de boerderij. Verder is de plattegrond indicatief en niet exact op schaal.

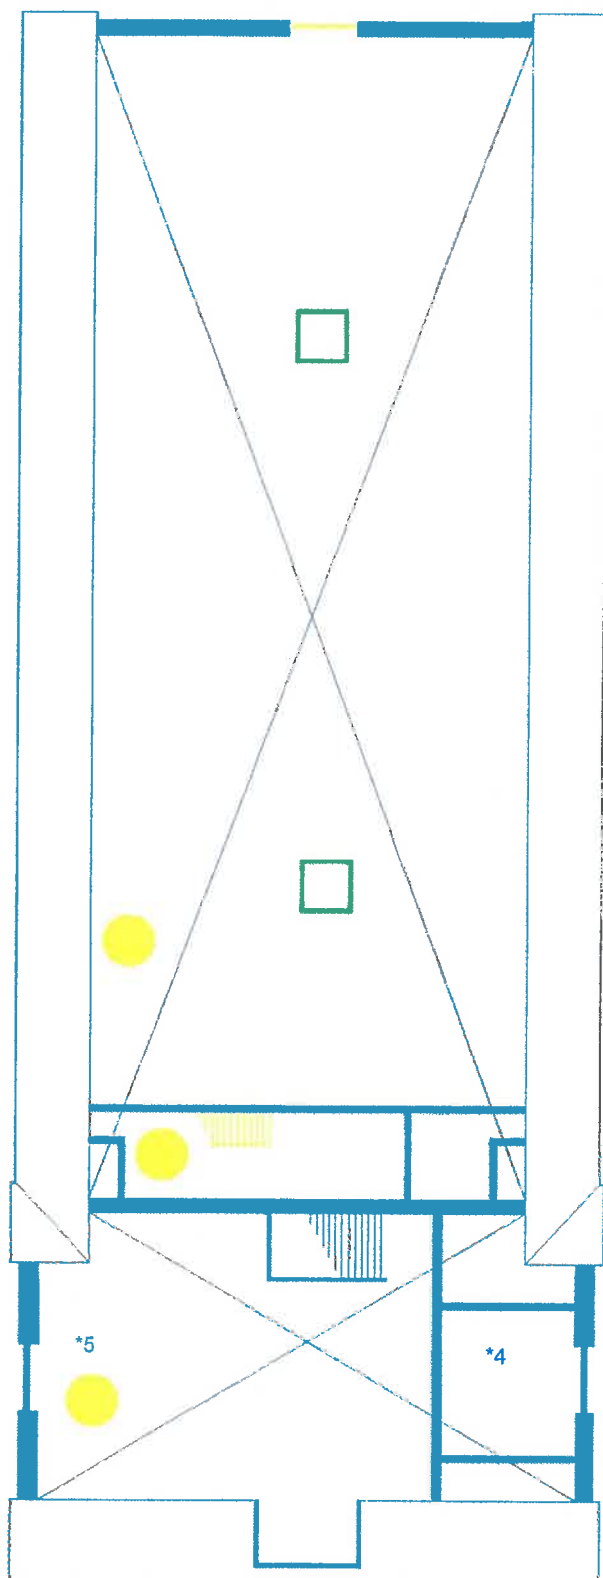
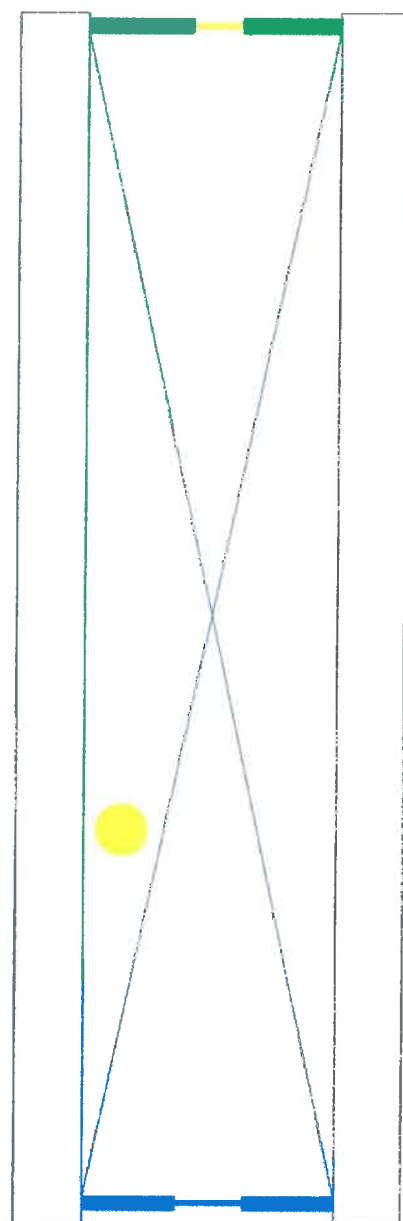
## Waardekaart verdieping

- \*4 Hoewel de bedsteden op de zolder oorspronkelijk zijn, zijn ze de kamertjes uiterst eenvoudig van aard. Vandaar dat ze in tegenstelling tot de hoog monumentale bedsteden op de bel-etage als positief voor de monumentale waarden zijn gewaardeerd
- \*5 De zolderverdieping bevat afgezien van het casco en de ruimte met bedstede geen bijzondere monumentale waarden met uitzondering van de binnenzijde van de ramen die wel monumentaal zijn.
